# MARINHA DO BRASIL

## DIRETORIA DE HIDROGRAFIA E NAVEGAÇÃO

Ficha: **F-21-1503-003/1989** Estação: **MT TRIMBLE** Carta náutica: **1503**

Marco-Testemunho n°: **72.660** Estado: **RJ** Data do levantamento: **11/08/1989**

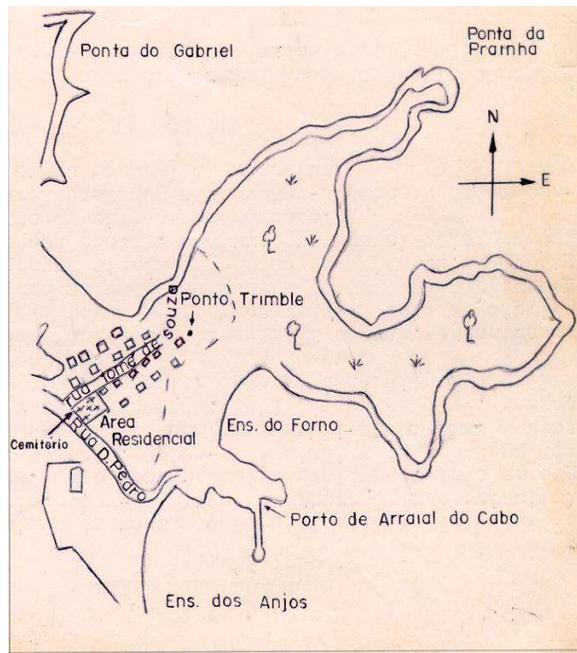
Detalhe visual

Partindo do porto de Arraial do Cabo em direção a Cabo Frio, toma-se a rua Dom Pedro I (rua principal da cidade). Logo após passar o cemitério, indo no sentido de Cabo Frio, dobra-se a direita na rua Tomé de Souza, a qual deverá ser percorrida até o fim. Após a última casa a esquerda, subir cerca de 50 metros, passando por uma pequena ruína de casa a direita da trilha de terra batido. Percorridos cerca de mais 30 metros, encontramos uma pedra de porte médio encravada no solo a direita e alguns cactos que se destacam na vegetação a esquerda. Subir numa picada de 5 metros de comprimento a esquerda, junto aos cactos, até uma pequena clareira de 4 metros de diâmetro em cima de um morrote. O marco testemunho encontra-se encravado em concreto no ponto central da clareira.
