# MARINHA DO BRASIL

## DIRETORIA DE HIDROGRAFIA E NAVEGAÇÃO

Ficha: **F-21-1503-009/2002** Estação: **MT PORTO DO FORNO** Carta náutica: **1503**

Marco-Testemunho n°: **72.005** Estado: **RJ** Data do levantamento: **11/09/2002**

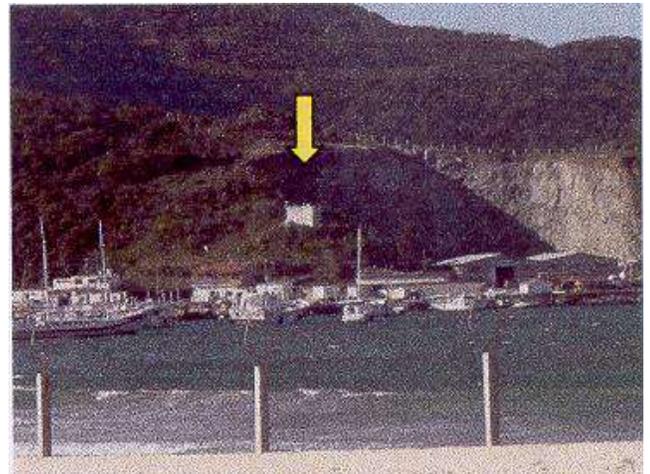
Detalhe visual

**Vértice na laje superior de uma caixa d'água, situado à cerca de 150 metros do portão de entrada do Porto do Forno, município Arraial do Cabo. É materializado por um marco testemunho padrão DHN, n° 72.005, em pequeno pilar de concreto. A trilha que dá acesso a caixa d'água tem início após o terceiro poste do esquerdo de quem entra no porto. Deve-se ter cuidado ao entrar pela trilha, pois a mesma é escorregadia e possui muitas pedras soltas. Na caixa d'água, o acesso ao teto é feito por uma escada de quebra-peito em péssimo estado de conservação.**
